## ブレーキチャンバ交換時のプラグ取り忘れに注意

～ブレーキ引きずり・チャンバ故障の原因になります～

アフター部品のブレーキチャンバには白色の樹脂製プラグが装着されています。  
交換後に下側のプラグを取り外さないと、チャンバ内部への水分滞留による早期劣化や、  
ブレーキの作動不良、ブレーキ引きずりにつながる場合があります。

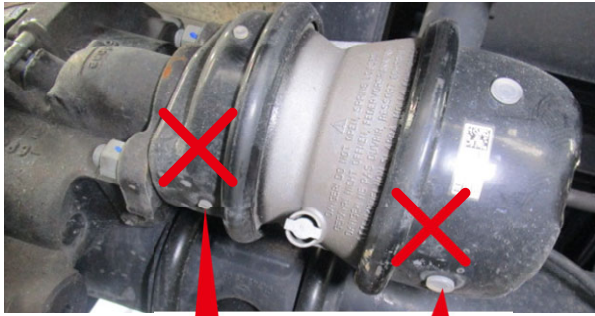
NG: プラグ取り忘れ

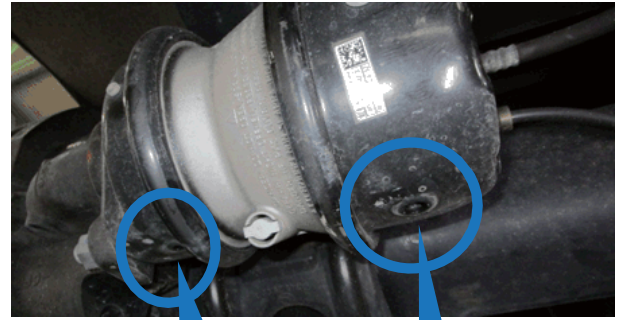
OK: 下側のプラグを外している

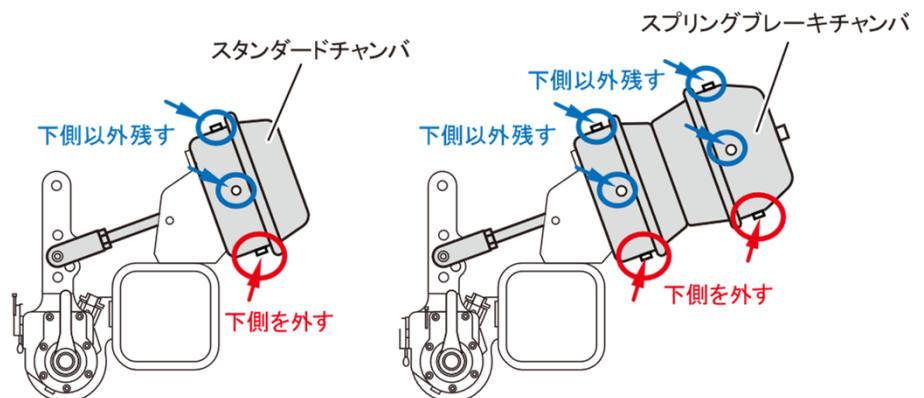
### 1 ドラムブレーキ車で下側のプラグを取り忘れると ..... P2

プラグ取り忘れ

- 制動力低下
- ブレーキ作動不良

チャンバ内部に水分滞留

- 内部腐食
- スプリングの錆、破損

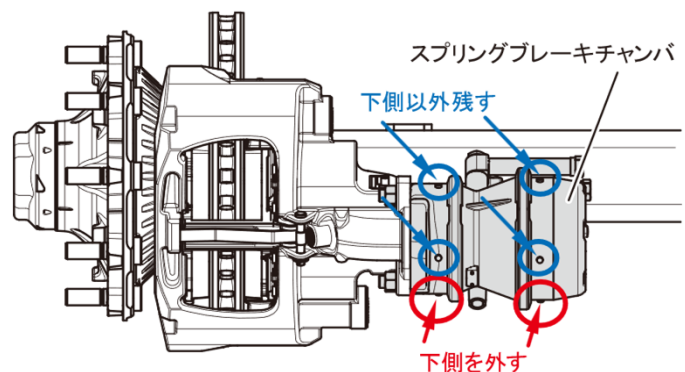
### 2 ディスクブレーキ車で下側のプラグを取り忘れると ..... P3

プッシュロッド部が防水構造となっているため、  
チャンバ内部が密閉状態となり

- ブレーキ引きずり
- ブレーキロータ過熱

チャンバ内部に水分滞留

- 内部腐食
- スプリングの錆、破損

特にディスクブレーキ車では、車検・ブレーキテスト合格後でも  
運行開始後にブレーキ引きずりが発生する場合があります。  
ブレーキチャンバ交換時は下側のプラグを必ず取り外してください。

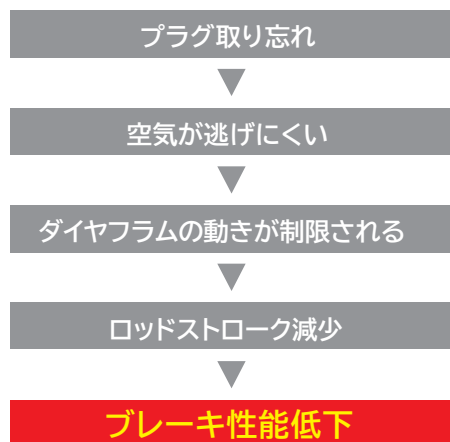
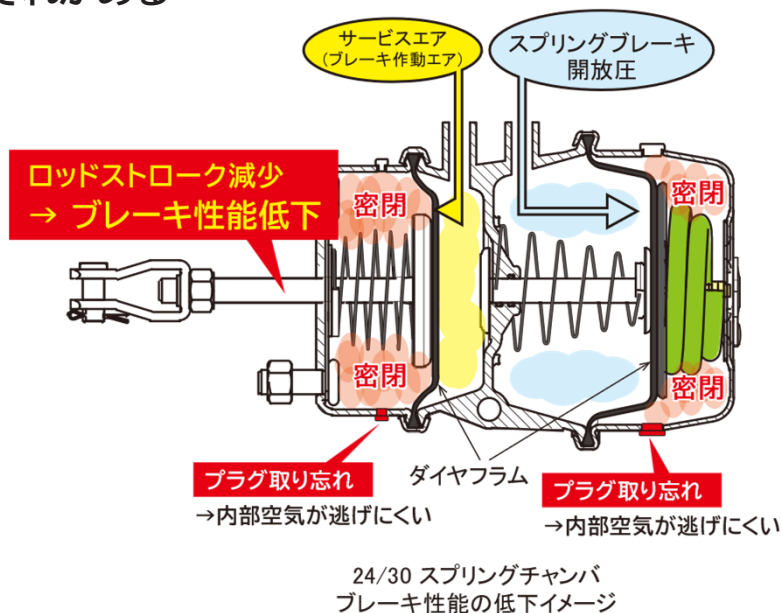
## ①ブレーキ性能が低下するおそれがある

圧力により下側以外のプラグが外れ、水が侵入する場合があります。

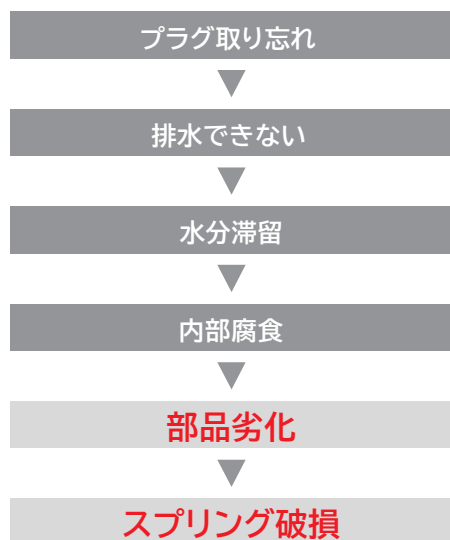
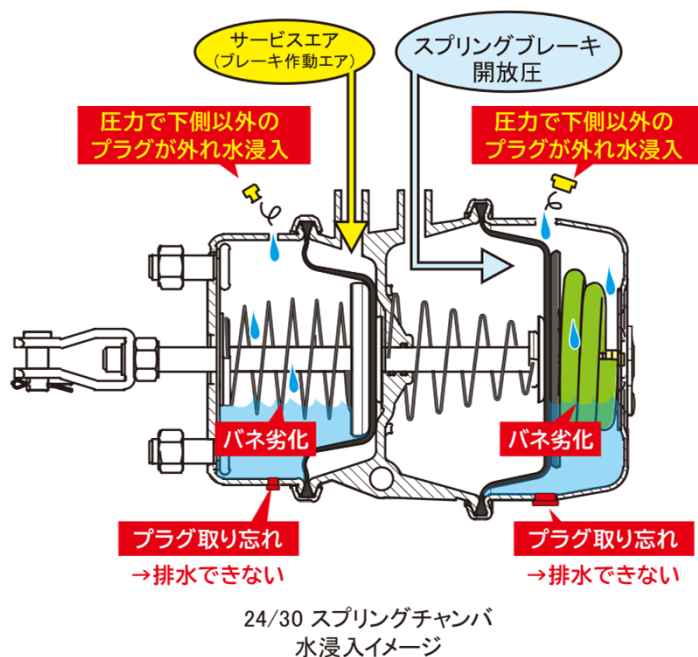
## ②チャンバ内部に水がたまる

下側プラグの取り忘れは、ブレーキ性能低下や内部腐食の原因となります。  
また、腐食の進行によるスプリング破損やブレーキ引きずりは  
車両火災につながるおそれがあります。

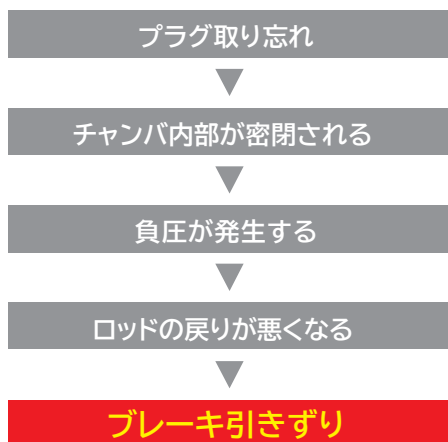
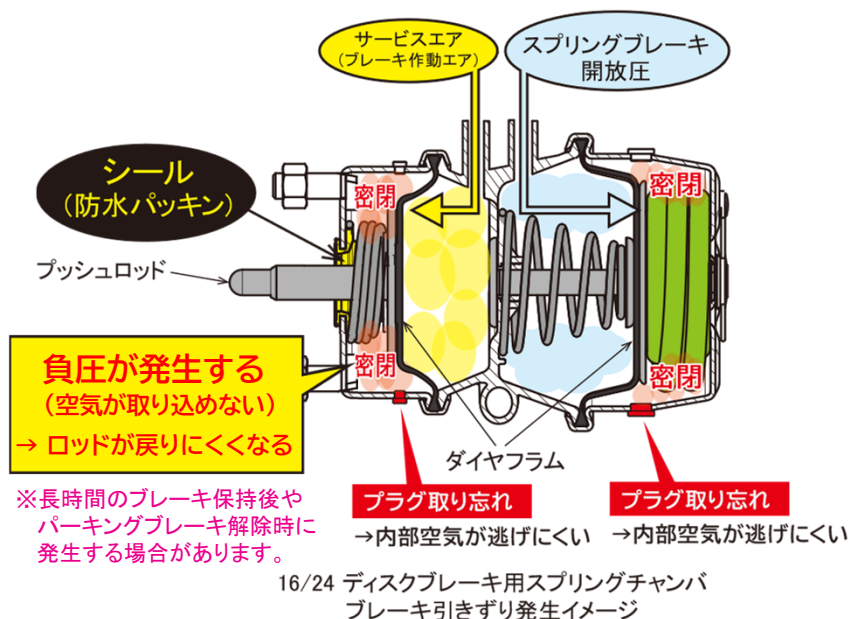
### ① ブレーキ引きずりが発生するおそれがある

→ブレーキ過熱  
→ロータ過熱  
→パッド異常摩耗  
が発生する場合があります。

圧力により下側以外のプラグが外れ、水が侵入する場合があります。

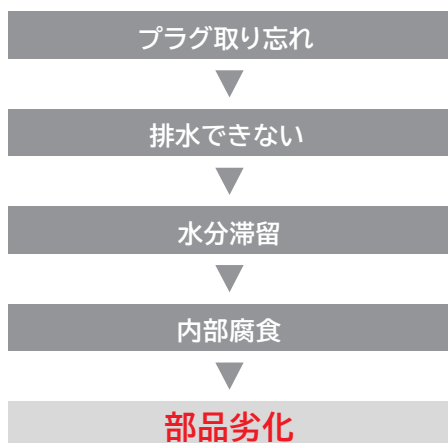
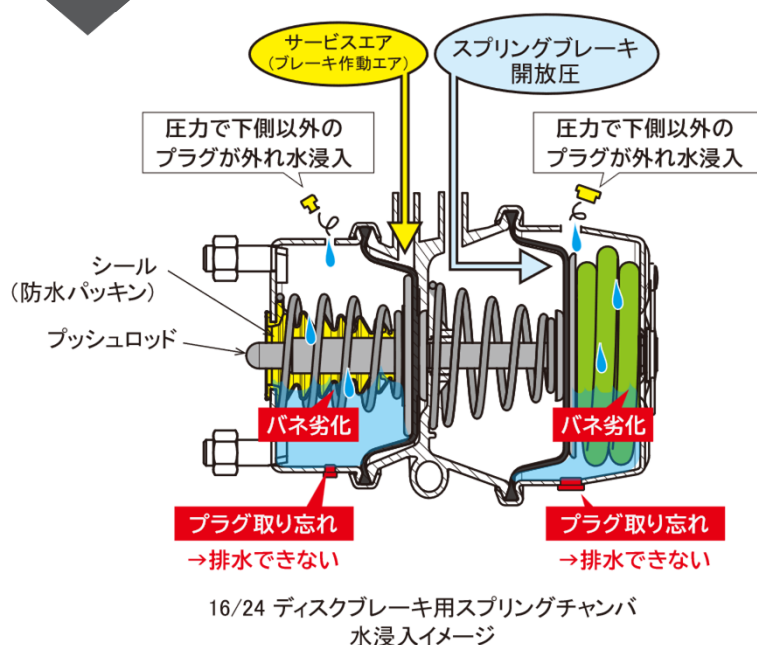
### ② チャンバ内部に水がたまる

下側プラグの取り忘れは、  
ブレーキ引きずりや部品の早期劣化の原因となります。  
パッド異常摩耗やロータ過熱を招く場合があります。
