改善箇所説明図

【不具合の内容】

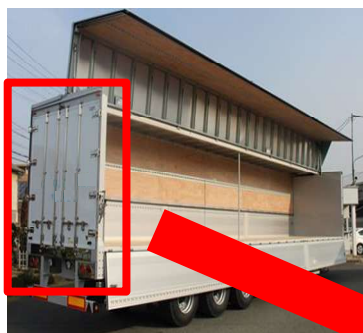
対象車両外観

バンセミトレーラ(ウイング型)のリヤフレームの補強プレートにおいて、設計検証が不十分なため、強度が不足している。そのため、そのまま使用を続けると走行中のねじれ等により亀裂が進行し、最悪の場合、補強プレートが破断してリヤドアおよびウイングの開閉ができなくなるおそれがある。

全車両、リヤフレームを対策品に交換する。

改善実施済車には、車枠の車台番号付近に品保24-016のステッカーを貼付する。

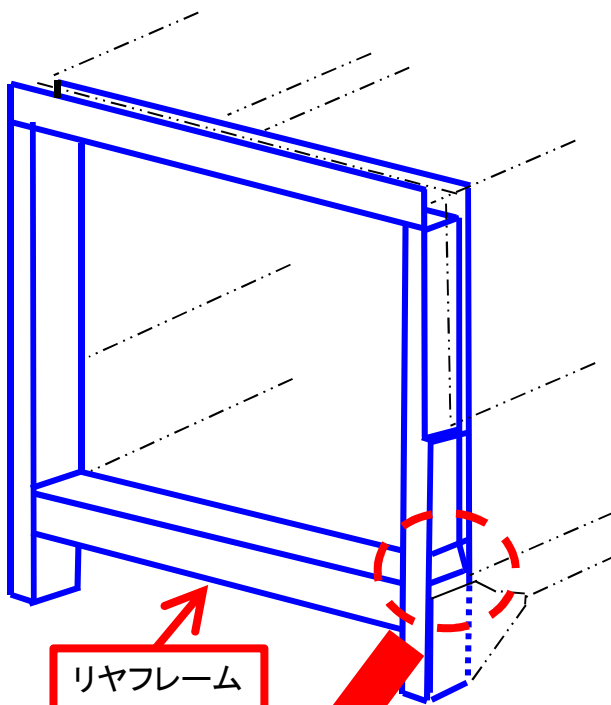
車両後面

リヤフレーム

補強プレート

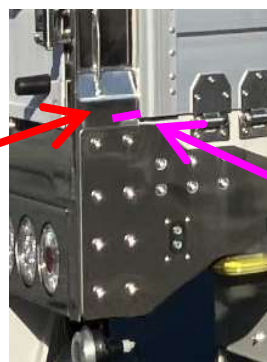
亀裂
