改善箇所説明図

対象車両外観

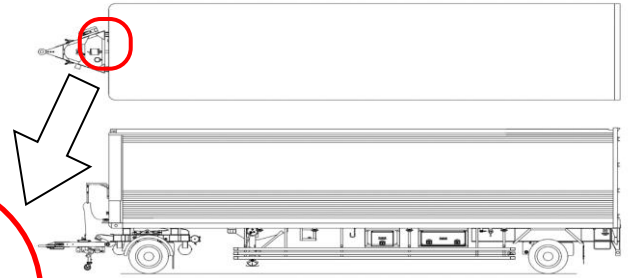
ドリー付バントレーラのリレー・エマージェンシ・バルブ取付部において、強度が不足しているため、走行時の振動により、リザーバポート側マウントソケット取付部およびサービスポート側配管継手に亀裂が生じるものがある。そのため、当該部位が破損しエア漏れが生じる。最悪の場合、エマージェンシブレーキが作動し走行不能になるおそれがある。

全車両、次の①と一部年式の古い車両に対しては②の市場措置を行う。また、当該部位の配管に亀裂や損傷がないか点検を行い、亀裂や損傷がある場合には、交換する。

- ①サービスポート側配管継手に接続しているエアフィルタの移設を行う。
- ②リザーバポート側マウントソケットを対策品に交換する。
