## 改善箇所説明図

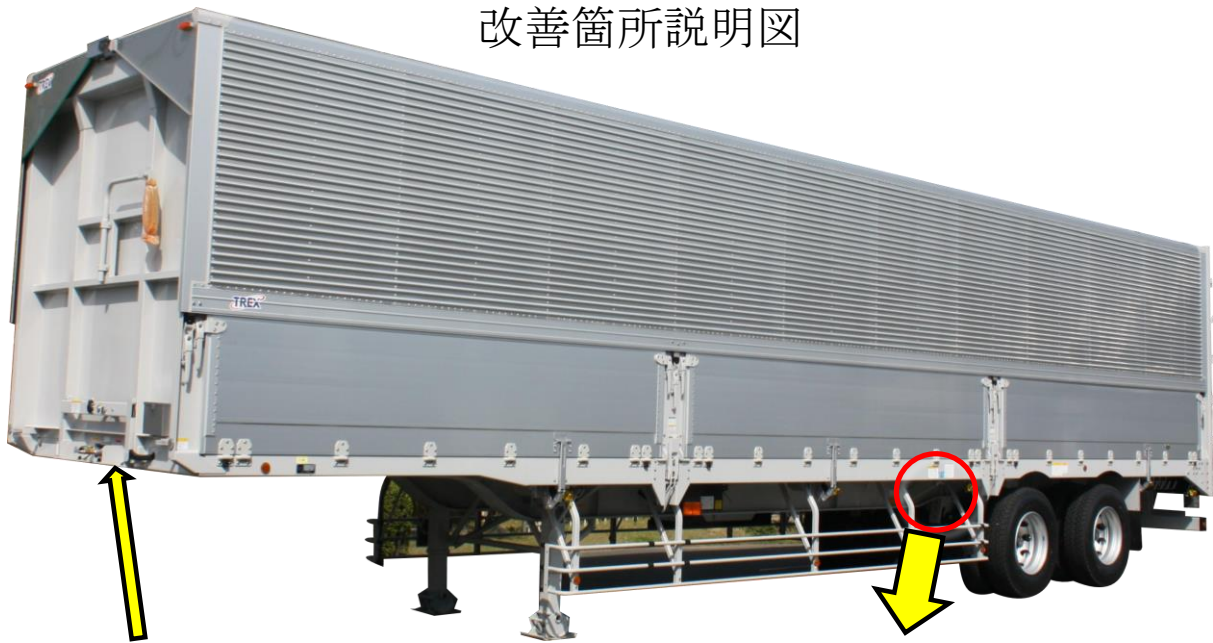
交換期限を超えて使用されたスプリングチャンバ内のダイヤフラムの劣化等により、エア漏れを生じるものがある。そのため、ブレーキ系統のエア圧が低下して駐車ブレーキが作動し、操作バルブがエア供給を停止するが、エア圧回復後もその状態を維持するため、ドライバーが走行前に駐車ブレーキを解除しない場合、ブレーキの引きずりを生じ、そのまま走行を続けるとドラムが過熱して、最悪の場合、火災に至るおそれがある。

- (1) チャンバ類のダイヤフラムの定期交換とエア漏れがある場合の対処方法に関し、パンフレットにより注意喚起するとともに、警告ラベルを車両に貼付ける。
- (2) 全車両、トレーラに装備されている中期ブレーキ規制以前の機能を有する操作バルブを、ブレーキ配管系統のエア圧低下に関与しないものに交換する。
