改善箇所説明図

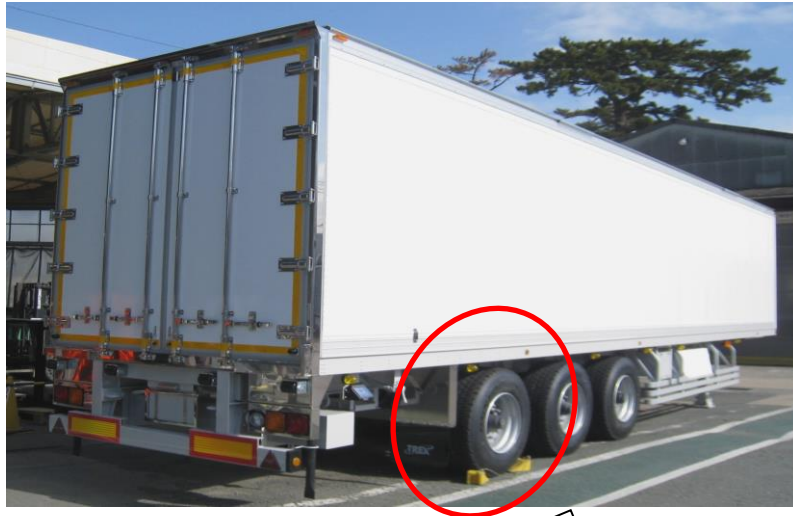
不具合部品
(全輪)

ホイール

トレーラのシングルタイヤ用ホイールにおいて、製造工程管理が不適切なため、当該ホイールに傷が生じているものがある。そのため、傷が起点となって亀裂が生じ、エア漏れが発生して、最悪の場合、走行できなくなるおそれがある。

は、交換部品を示す

全車両、シングルタイヤ用ホイールを対策品に交換する。
