改善箇所説明図

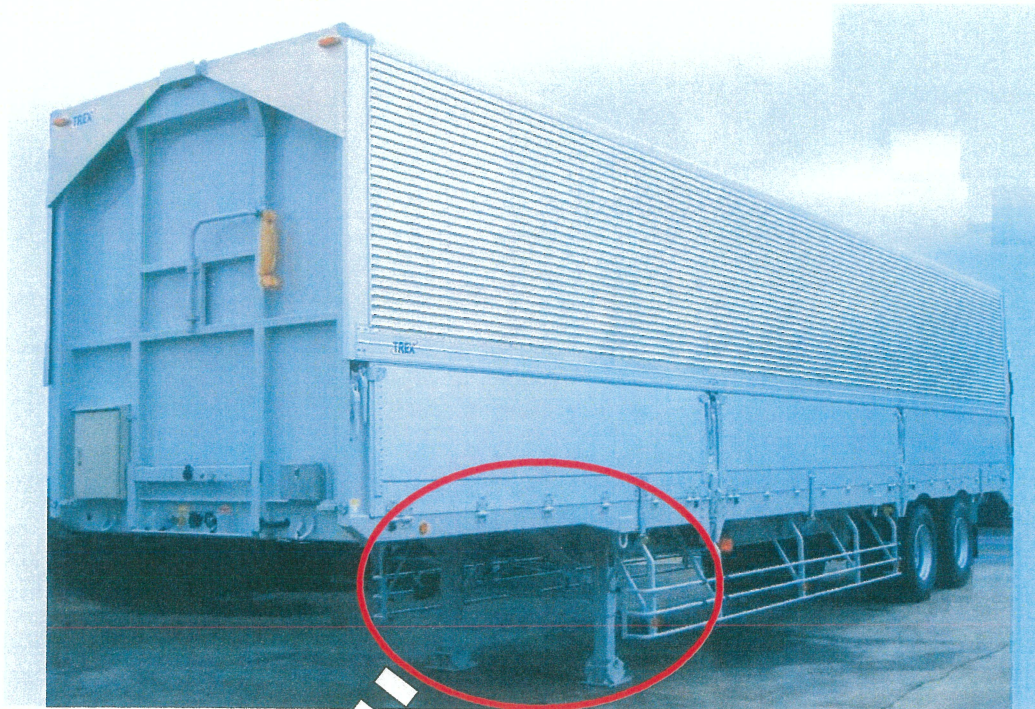
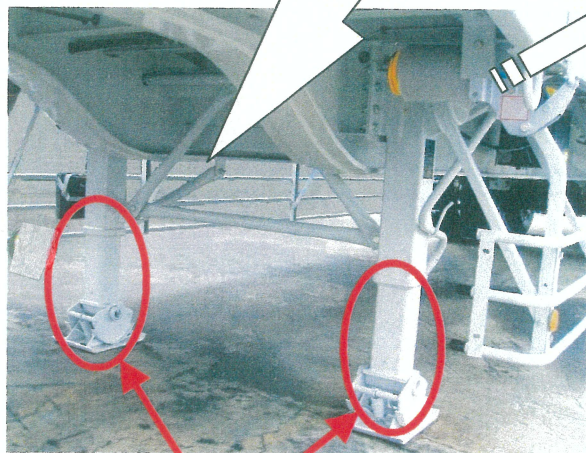
補助脚

内筒

補助脚を上下するためのシャフトに 接続するための部品と内筒との接合部において、加工のための治具が不適切なため、当該内筒が十分かしめ固定されていないものがある。そのため、そのまま使用を続けると当該かしめ部にガタつきを生じ、最悪の場合、内筒が傾き、補助脚を上下することができなくなる。

全車両、補助脚の内筒を良品に交換する。

□ は交換部品を示す。交換した補助脚には、製造番号に“Z”の刻印を追加する。
識別：改善実施済車には、車枠の車台番号付近にNo.3002のステッカーを貼付けする。
