# 改善箇所説明図

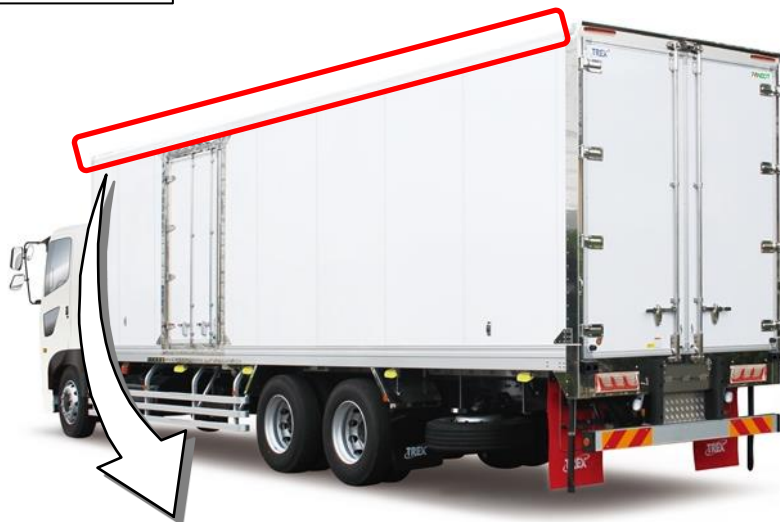
対象車両外観

冷蔵冷凍車および冷蔵冷凍セミトレーラにおいて、架装車体のルーフレール部リベットカバー接合部の強度設計が不適切なため、当該接合部の強度が不十分なものがある。そのため走行時の負荷により、リベットカバーの長手方向端部がルーフレールより浮き上がり、最悪の場合、脱落して他の交通の妨げになるおそれがある。

全車両、リベットカバーを点検し、浮き上がりがない場合は、既存のリベットカバーの長手方向両端と中央をタップインネジで固定する。浮き上がりがある場合はリベットカバーを交換して長手方向両端と中央をタップインネジで固定する。
