改善箇所説明図

スワップボディコンテナ

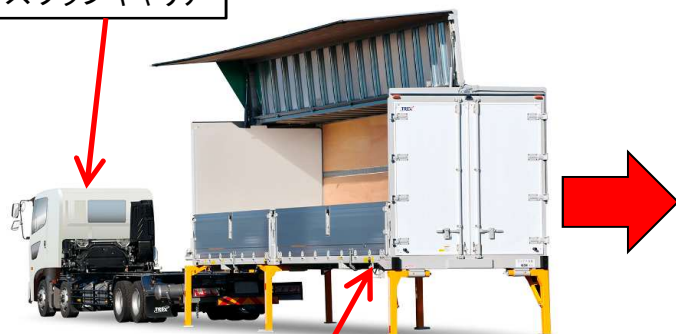
【不具合の内容】

ウイングタイプスワップボディコンテナの室内灯スイッチ端子部において、絶縁保護が不十分なため、鋼製スイッチケースと接触しショートすることがある。最悪の場合、配線が過熱して発火するおそれがある。

全製品、次のいずれかの対策を行う。また、端子部配線に損傷があるものは配線を交換する。

- (1) 端子部に保護部材追加および電源近くにヒューズ追加
- (2) スwitchを対策品に交換、端子部に保護部材追加および室内灯用電源近くにヒューズ追加
- (3) スwitchを対策品に交換および端子部に保護部材追加
- (4) 端子部に保護部材追加
