クノールEBS G2.2 エラーコード表

クノールG2.2資料へトレクストレアラ用に追記してます。
2024年8月 日本トレクス(株)サービス課作成

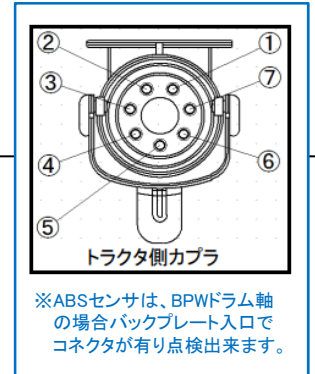
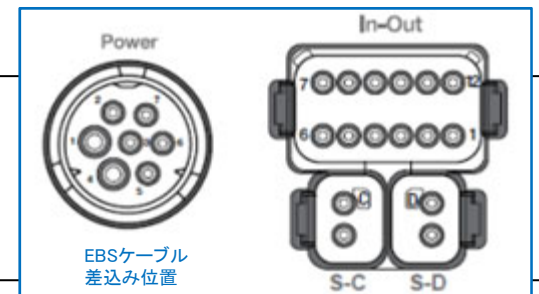
001300	車輪速センサD 地絡	
001800	車輪速センサC 周波数過大	車輪速センサ信号周波数 > 1.5 kHz (≒ 150km/h) 以下の確認を行って下さい。 ・ ブレーキジャダー、ブレーキ鳴きが無い事 ・ 車輪速センサ本体(ピックアップ部)が緩みなくホルダーに固定されているか ・ ノイズが誘導される様な箇所に車輪速センサケーブルが配線されていないか ・ 大径タイヤが使用されていないか
001900	車輪速センサD 周波数過大	車輪速が20km/h以上から急激に0km/hに変化 以下の確認を行って下さい。 ・ センサとパルスリング間の隙間 (Air gap)が適正か確認 ・ 車輪速センサ本体(ピックアップ部)が緩みなくホルダーに固定されているか ・ センサ抵抗値: 1kΩ ~ 2kΩ の事 ・ パルスリングの破損、汚れ 及び 異物付着が無い事 ・ ホールベアリングの過大な取付けガタ・遊びが無い事 ・ TEBSモジュールブレーキチャンバ間のエア配管に破損、閉塞が無い事 ・ サービスブレーキの印加、開放が正しく行われる事
001E00	車輪速センサC 速度急変	
001F00	車輪速センサD 速度急変

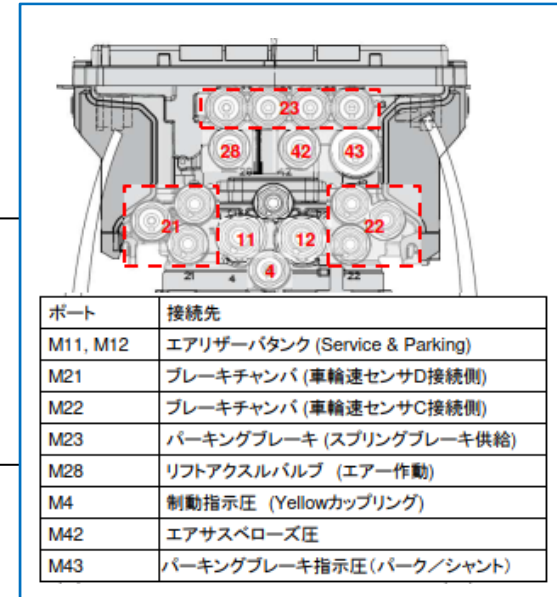
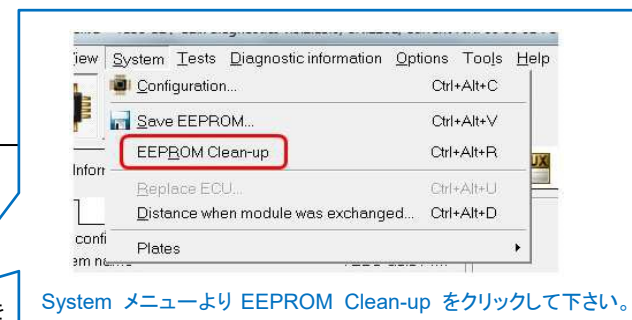
※P1サプライ圧・・・エアタンクからM11、M12ポートへのタンク圧

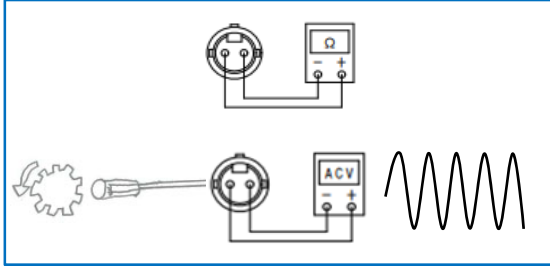
エラーコード	内容	処置
018E00	ABS作動異常	<p>ABS制御が長時間継続 ABS制御が作動／停止を繰り返す</p> <p>以下の確認を行って下さい。</p> <ul style="list-style-type: none"> ・ センサとパルスリング間の隙間 (Air gap) が適正か確認 ・ 車輪速センサ本体 (ピックアップ部) が緩みなくホルダーに固定されているか ・ センサ抵抗値: 1kΩ ~ 2kΩ の事 ・ パルスリングの破損、汚れ、及び 異物付着が無い事 ・ ホイールベアリングの過大な取付けガタ・遊びが無い事 ・ TEBSモジュールブレーキチャンバ間のエア配管に破損、閉塞が無い事 ・ サービスブレーキの印加、開放が正しく行われる事
