改善箇所説明図

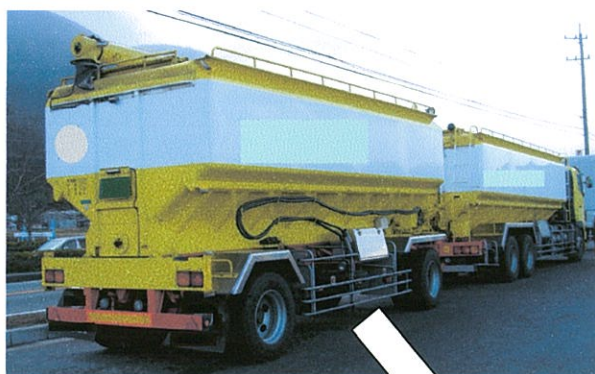
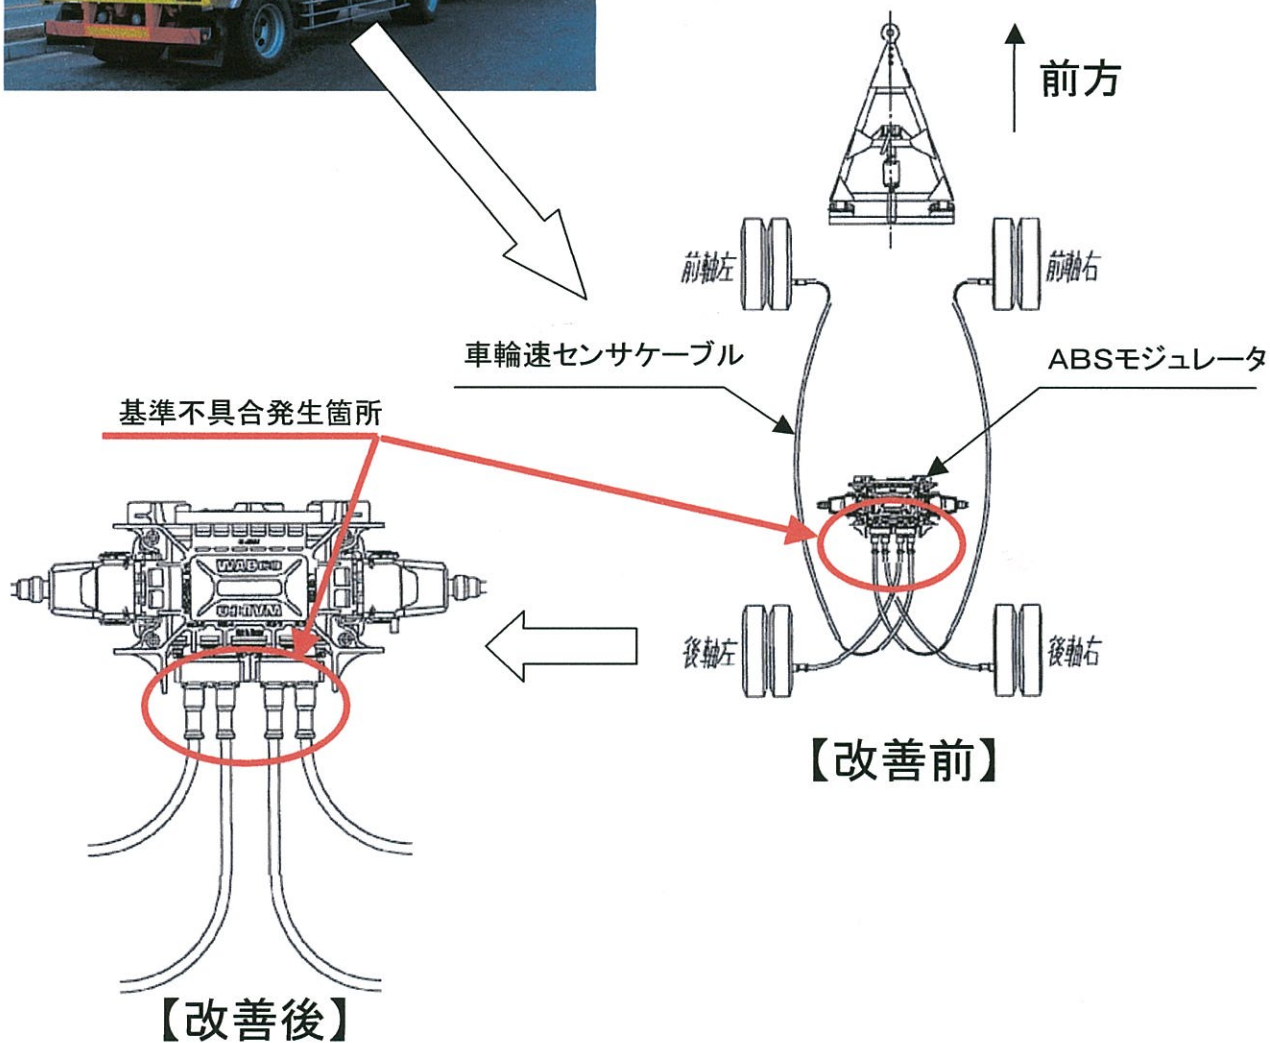
アンチロックブレーキシステム (ABS) において、制御器 (モジュールータ) へ接続する後輪の回転速度検出センサー配線が、左右逆に接続されているものがある。そのため、ABS制御が正しく行われぬおそれがある。

全車両、ABS速度センサーの配線を点検し、左右逆に接続されているものは正しく接続する。

識別：改善実施済車には、車台番号打刻位置付近にNo.2418のリコール対策済みステッカーを貼付ける。
