冠水したウイング用パワーユニットの取扱いについて

集中豪雨などで冠水したウイング（トラック・トレーラ）用のパワーユニットの取扱いは下記にてお願いします。

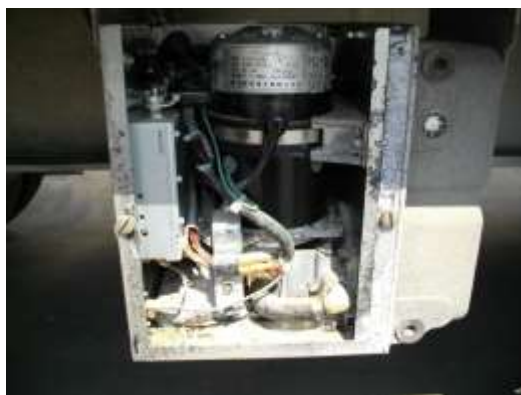
- ① ユニット内の配線、モータのコイル等が水分のため腐食していると、通電時に発火する恐れがあります。
- ② トラクタと連結している場合、上記①の時、過大電流によりトラクタの電気系に重大な損傷を与える恐れがあります。
- ③ トラックの場合も上記①の時、過大電流によりトラックの電気系に重大な損傷を与える恐れがあります。
- ④ 長時間冠水した場合、ユニットのオイルタンク内に海水が浸入し、羽根作動時等に油圧配管を介して油圧シリンダーに至り、油圧シリンダーの錆・腐食により羽根の作動不良（上がったまま動かなくなる等）を起こす原因となります。

①ユニットのボックス内に冠水し各部が腐食しています。

パワーユニット ASSY にて交換してください。

- ① 冠水した車輛の羽根は開閉しないでください。被害が拡大します。
- ② ユニットの交換した場合でも関係の電気配線（操作ボックス、トラクタとの接続部等）の点検整備を充分に実施してください。

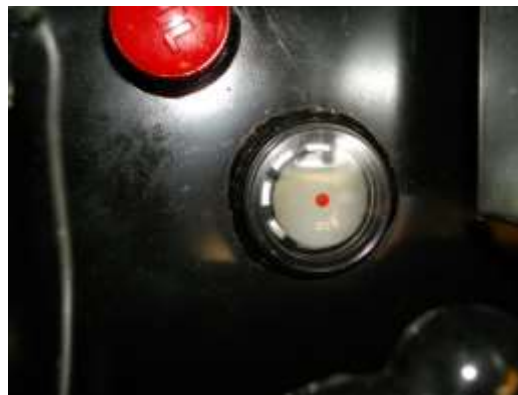
②作動油内に海水が混入し白濁し量が増えています。
