## 改善箇所説明図

ダンプアップ機能付きコンテナセミトレーラ

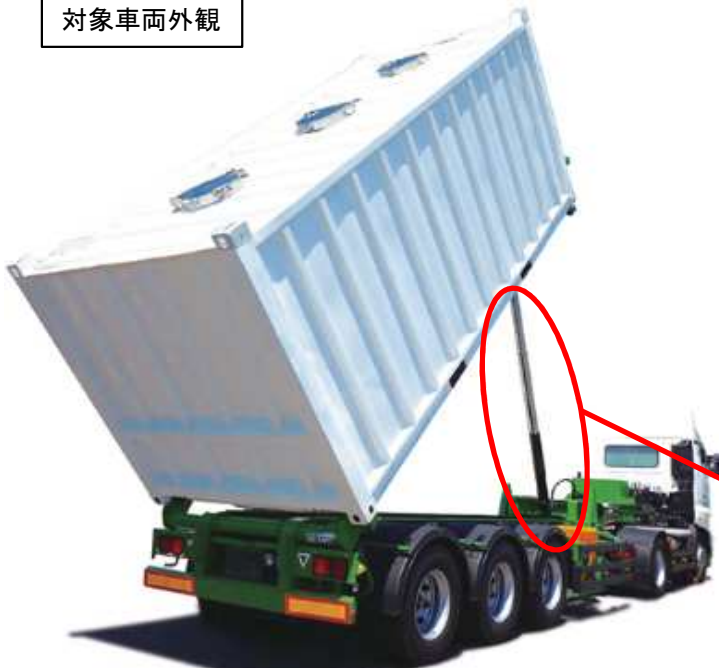
対象車両外観

油圧シリンダー

シャシブラケット

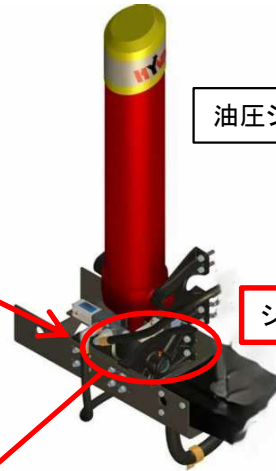
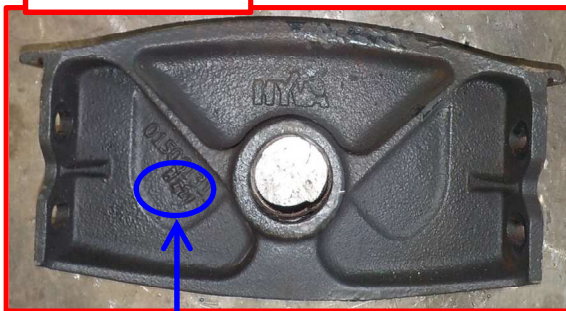
シャシブラケット

ダンプアップ機能を有したコンテナセミトレーラの油圧シリンダーにおいて、製造工程が不適切なため、誤ったシャシブラケットが取り付けられているものがある。そのため、シャシブラケットが破損し、油圧シリンダーを使っても荷役が出来ないおそれがある。

ロット番号を確認し、【B218】【B219】の場合は、左右ともシャシブラケットを対策品に交換する

全車両、当該部品のシャシブラケットの製造ロット番号を点検し、不適切な製造が行われたロット番号の場合には、シャシブラケットを対策品に交換する。

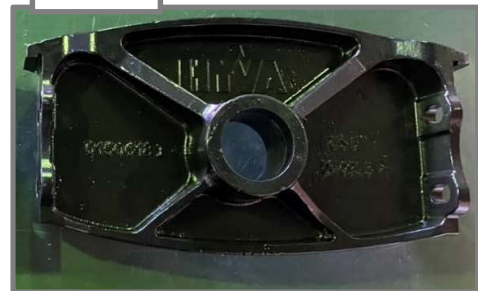
対策品

は、交換部品を示す
